## 第2章 被害状況

## 2 具体的な被害状況

### (1) 土砂災害等

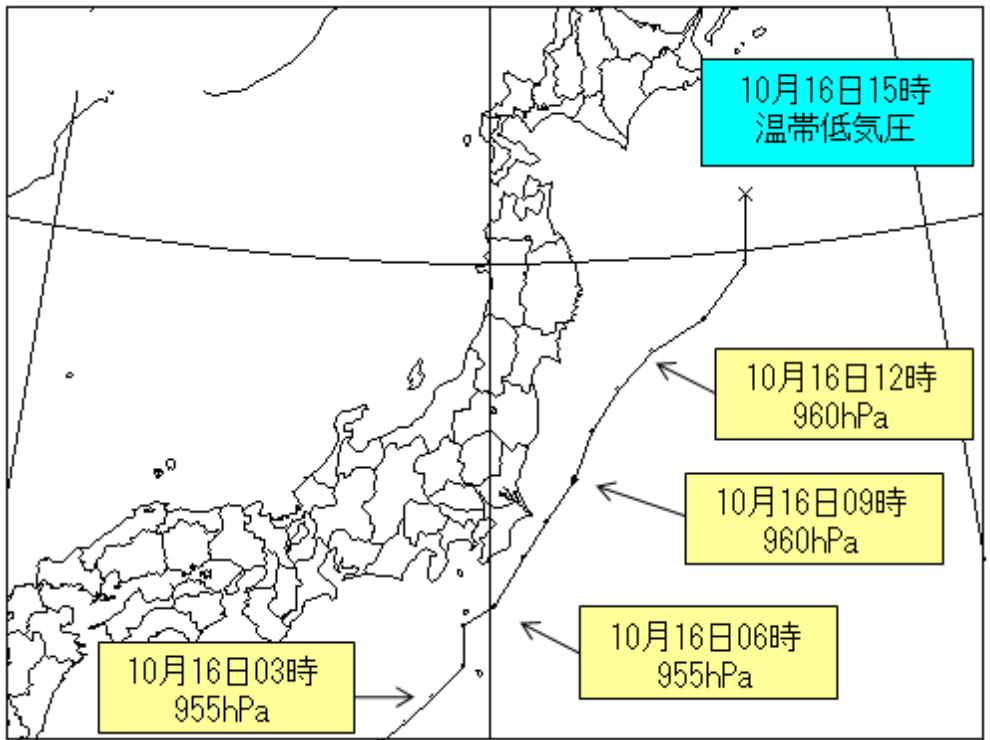
台風 26 号の進路（日本域拡大）

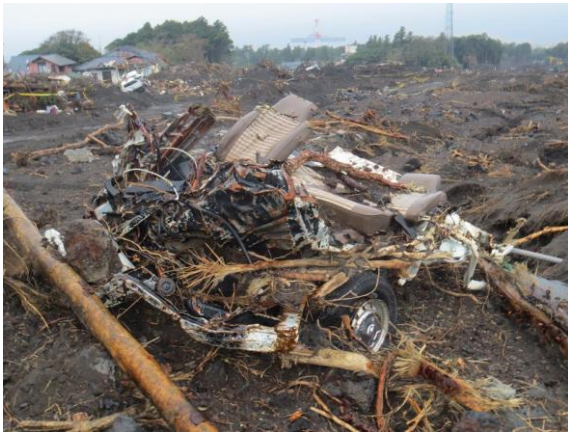
土砂流出と原型を留めていない被災車両

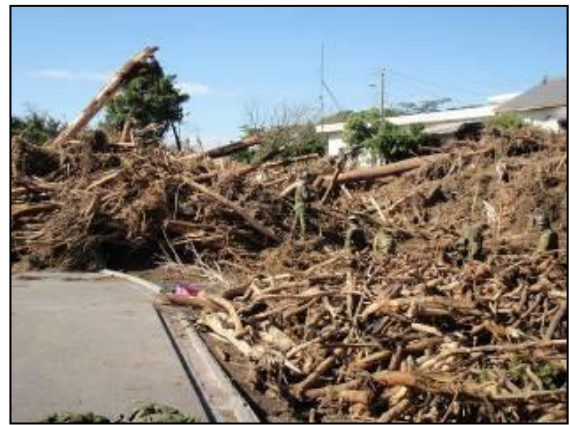
流木等により閉塞された丸塚橋

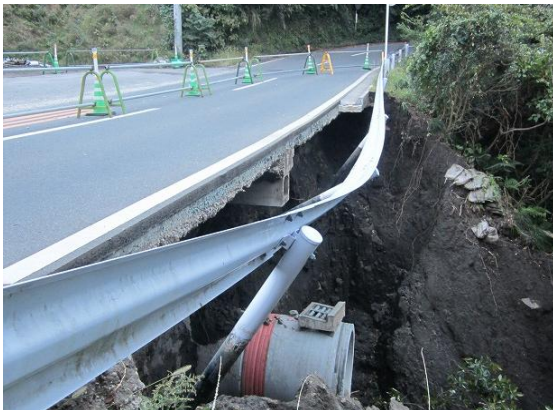
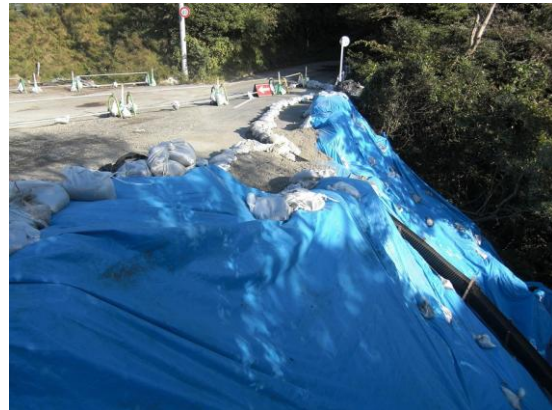
- ・都道上に土砂が堆積した。
- ・都道大島循環線（野増地区）が被災した。

都道大島循環線（野増地区）の被災状況と応急仮復旧状況

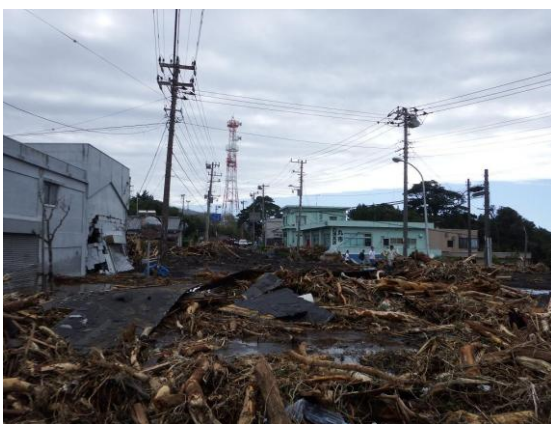
都道と大金沢流路の交差部

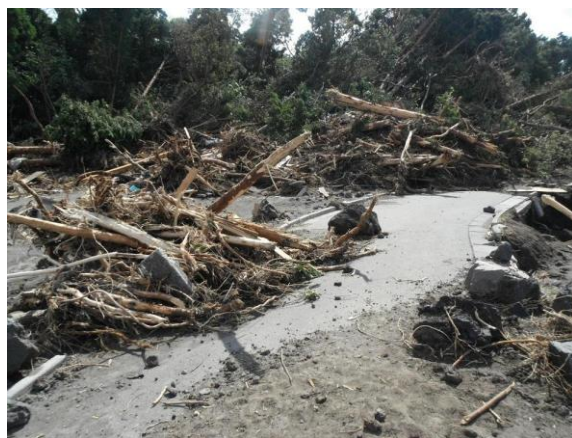
道路に流入し、氾濫、堆積した土砂や流木

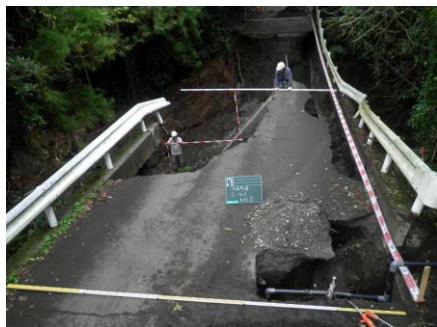
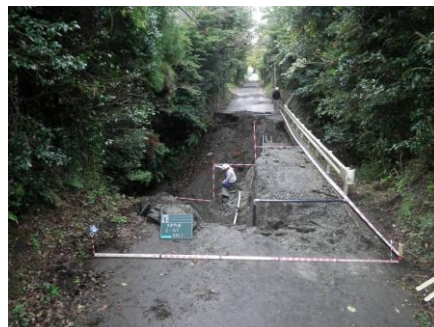
泉津地区の町道の被災状況（大島町撮影）

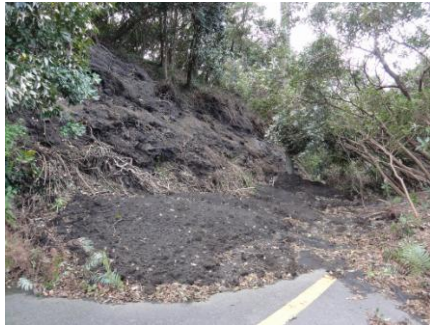
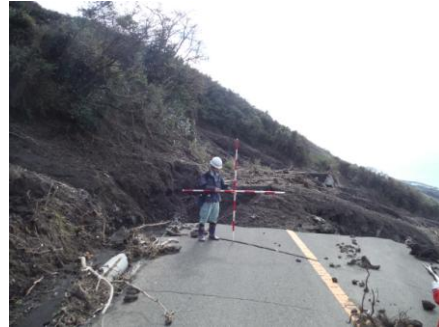
御神火スカイラインへの土砂流入と道路崩落（大島町撮影）

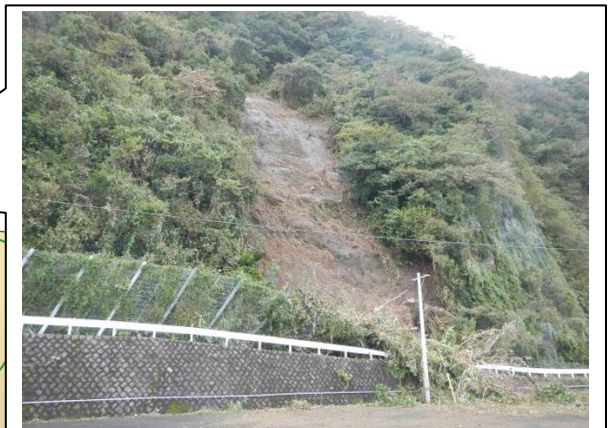
- (ア) 元町港、岡田港、波浮港、元町漁港、岡田漁港、野増漁港及び泉津漁港の7港において、岸壁や道路等陸上部に土砂や流木が堆積した。
- (イ) 元町港、元町漁港及び元町漁港海岸において、山から流出した土砂や流木が海中に流れ込み、埋塞が発生した。この元町地区における土砂等の堆積が非常に多く、撤去作業に係る負担も大きなものとなった。
- (ウ) 岡田漁港において、斜面が崩壊し、道路埋塞が発生した。

岡田地区における斜面崩壊による道路埋塞

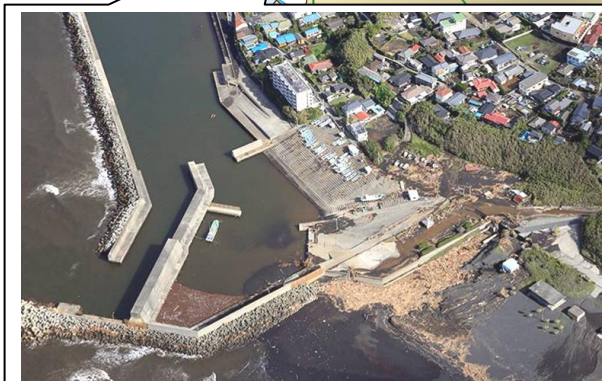
元町地区における土石流による土砂・流木堆積  
(株式会社パスコ撮影)

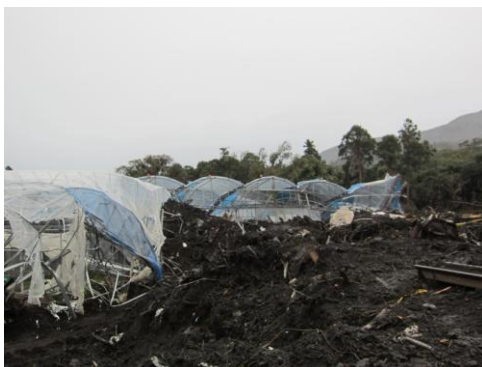
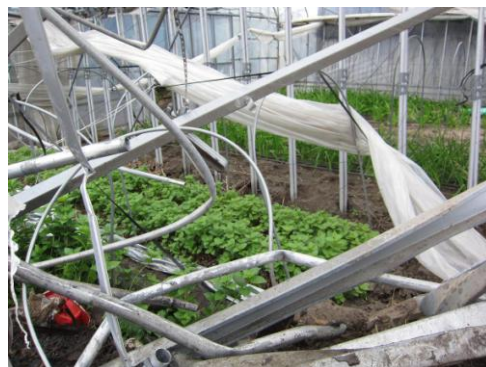
土砂により崩壊した元町地区の農業施設

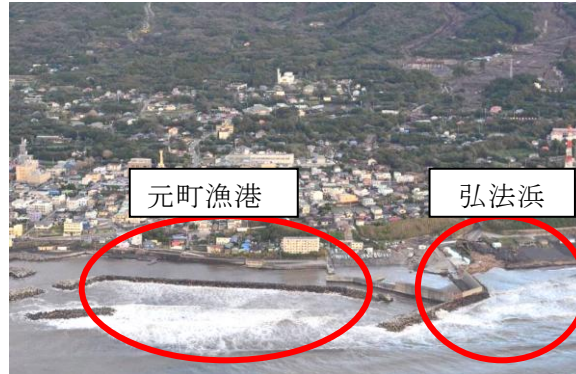
- ・弘法浜等において、土砂や倒木が沿岸海域まで押し流され、これに伴う海水の変色を確認した。
- ・元町漁港沖等では、海底における倒木等の堆積を確認した。

元町地区の状況（株式会社パスコ撮影）

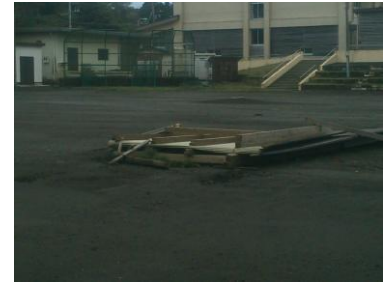
- ・大島町弘法浜プールで、土砂が流入する被害が発生した。
- ・大島町立第一中学校テニスコートで、コンクリートブロック壁が倒壊する被害が発生した。
- ・大島町立第二中学校駐輪場で、屋根等が破損する被害が発生した。

大島町立第二中学校駐輪場（大島町撮影）

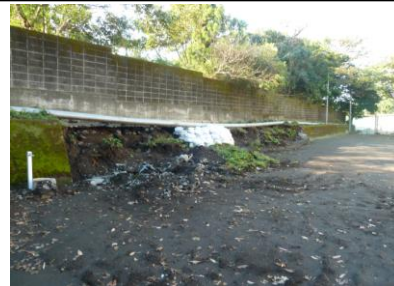
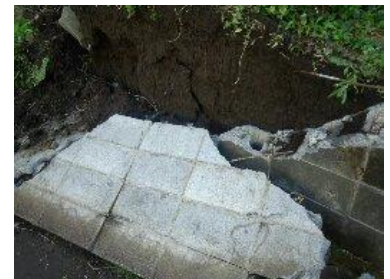
大島町立第一中学校テニスコート（大島町撮影）

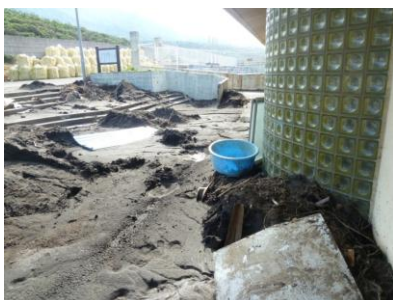
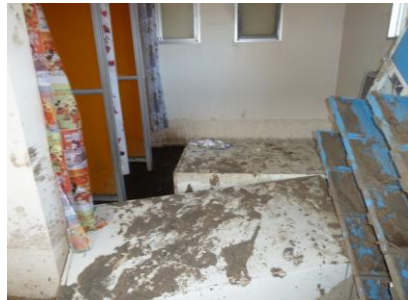
大島町弘法浜プール（大島町撮影）
