## Ⅱ－３ 区部・多摩の被害の様相

### 1 地震動予測結果

## 5 長周期地震動による影響（定性評価）

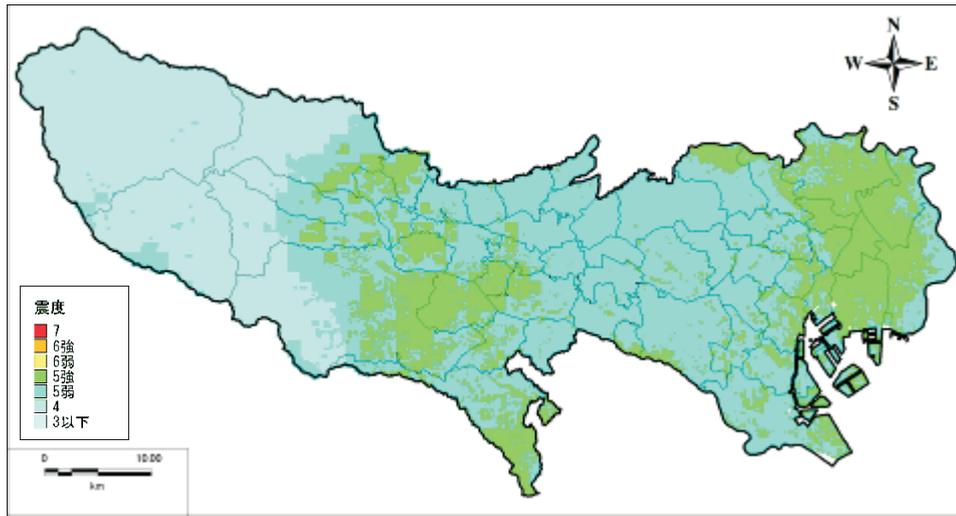
区部・多摩の東側ケースによる震度分布は、震度5弱が主体となっている。

また、区部の東部並びに羽村市、昭島市、日野市、八王子市及び町田市などでは震度5強となっている。

なお、震度6弱が想定される範囲はごく一部に留まる。

図 南海トラフ巨大地震(M9.0)東側ケースの震度分布図

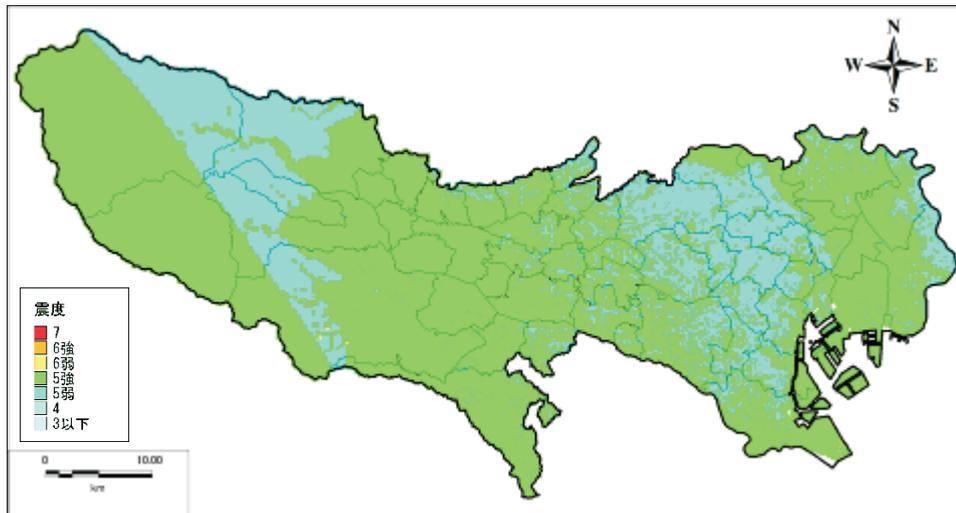
東側ケースの震度分布に、距離減衰式による経験的手法の震度を重ねた分布は、一般的に大きく震度5強が主体となる。震度5弱の地域は区部西部並びに青梅市、日の出町、あきる野市及び八王子市の西部である。東側ケース+経験的手法のケースで、震度6弱が想定される範囲は、東側ケースのみの場合より増えるものの、やはりごく一部に留まる。

図 南海トラフ巨大地震(M9.0)東側ケース+経験的手法の震度分布図

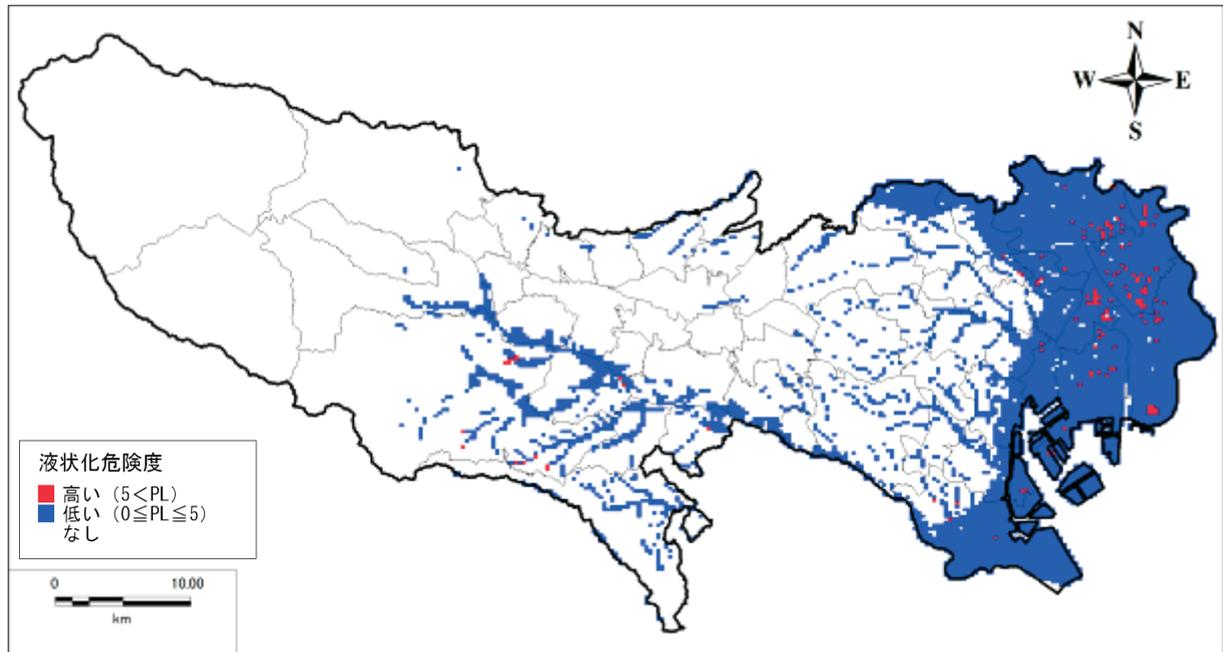
液状化危険度の検討では、震度分布を入力して計算している。区部東部では震度5強から5弱が主体であり地震動が小さいことから、液状化危険度の低い地域が大半を占める想定結果となった。

図 南海トラフ巨大地震(M9.0)東側ケースの液状化危険度分布図(区部・多摩)

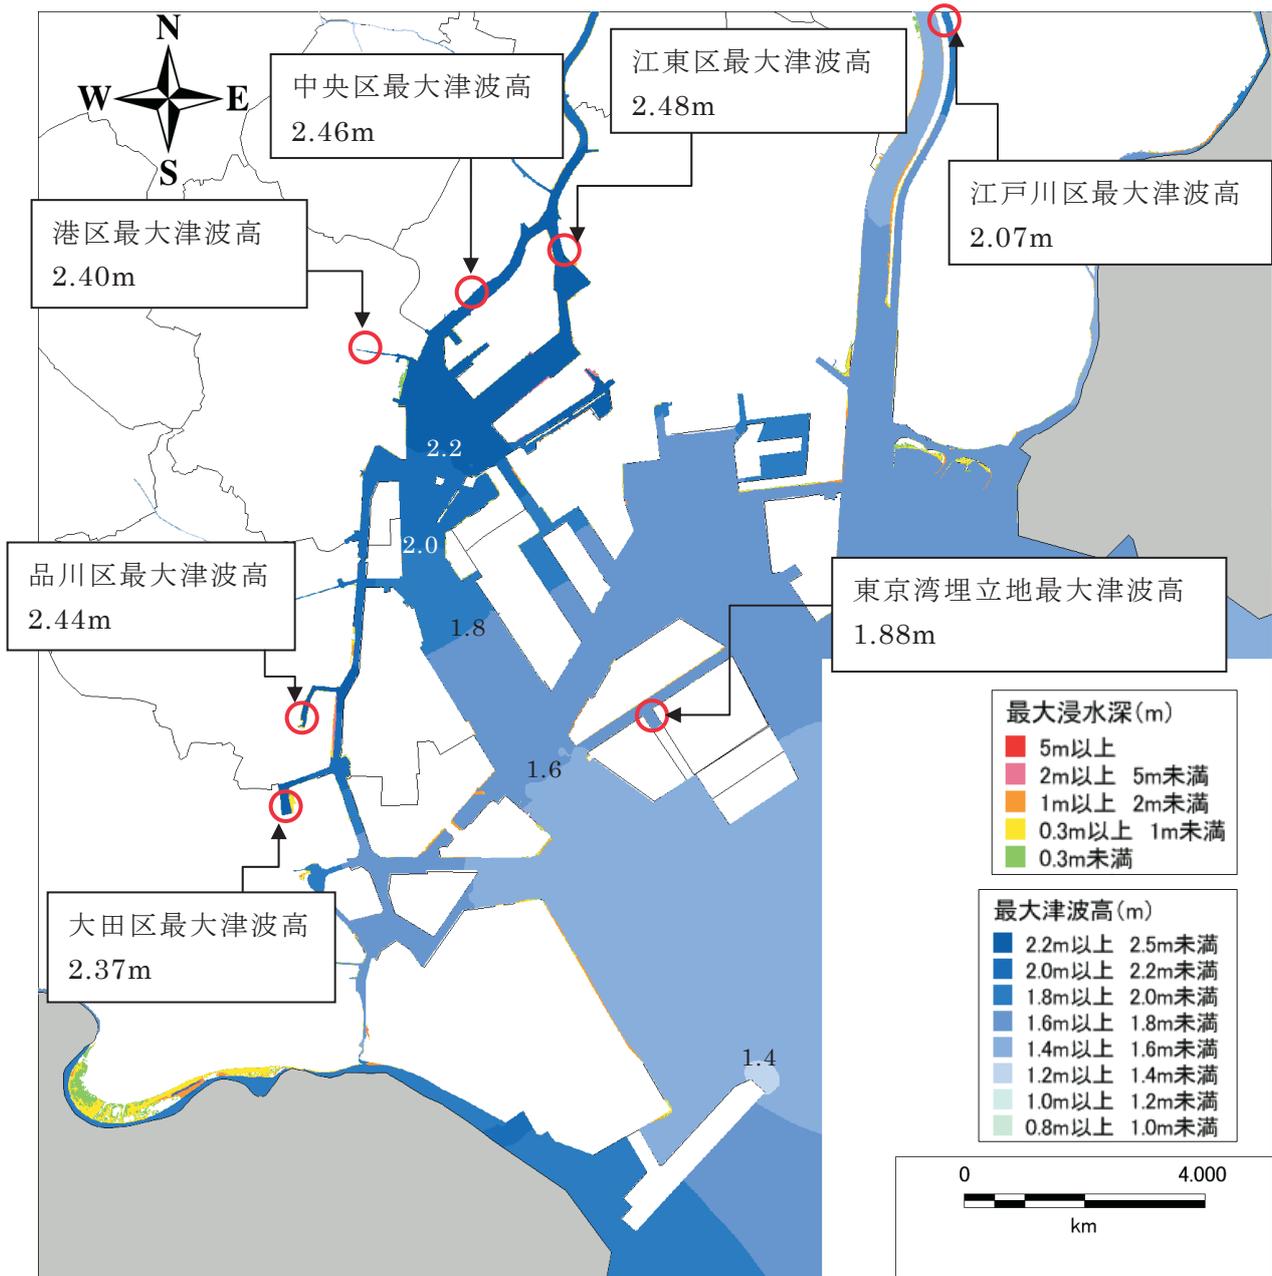
- 南海トラフ巨大地震（津波用：M9.1）の5つのケースをシミュレーションしたところ、ケース②・水門閉鎖の場合で津波高が最大2.48mを示した。いずれのケースでも、水門閉鎖の場合では、堤内地への浸水は見られず、堤外地である一部の河川敷等への浸水に留まっている。
- 水門開放の場合では、堤防や護岸が低い箇所からの浸水が見られた。浸水が最大になるのは、ケース②・水門開放の場合であった。区部への浸水は、東京都（2012）の元禄型関東地震（M8.2）の場合を下回る。

図 区部(東京湾岸)の最大津波高・最大浸水深分布図  
 (南海トラフ巨大地震(M9.1)ケース②・水門閉鎖の場合)  
 (最大津波高の値は、地殻変動量を考慮した場合の値)

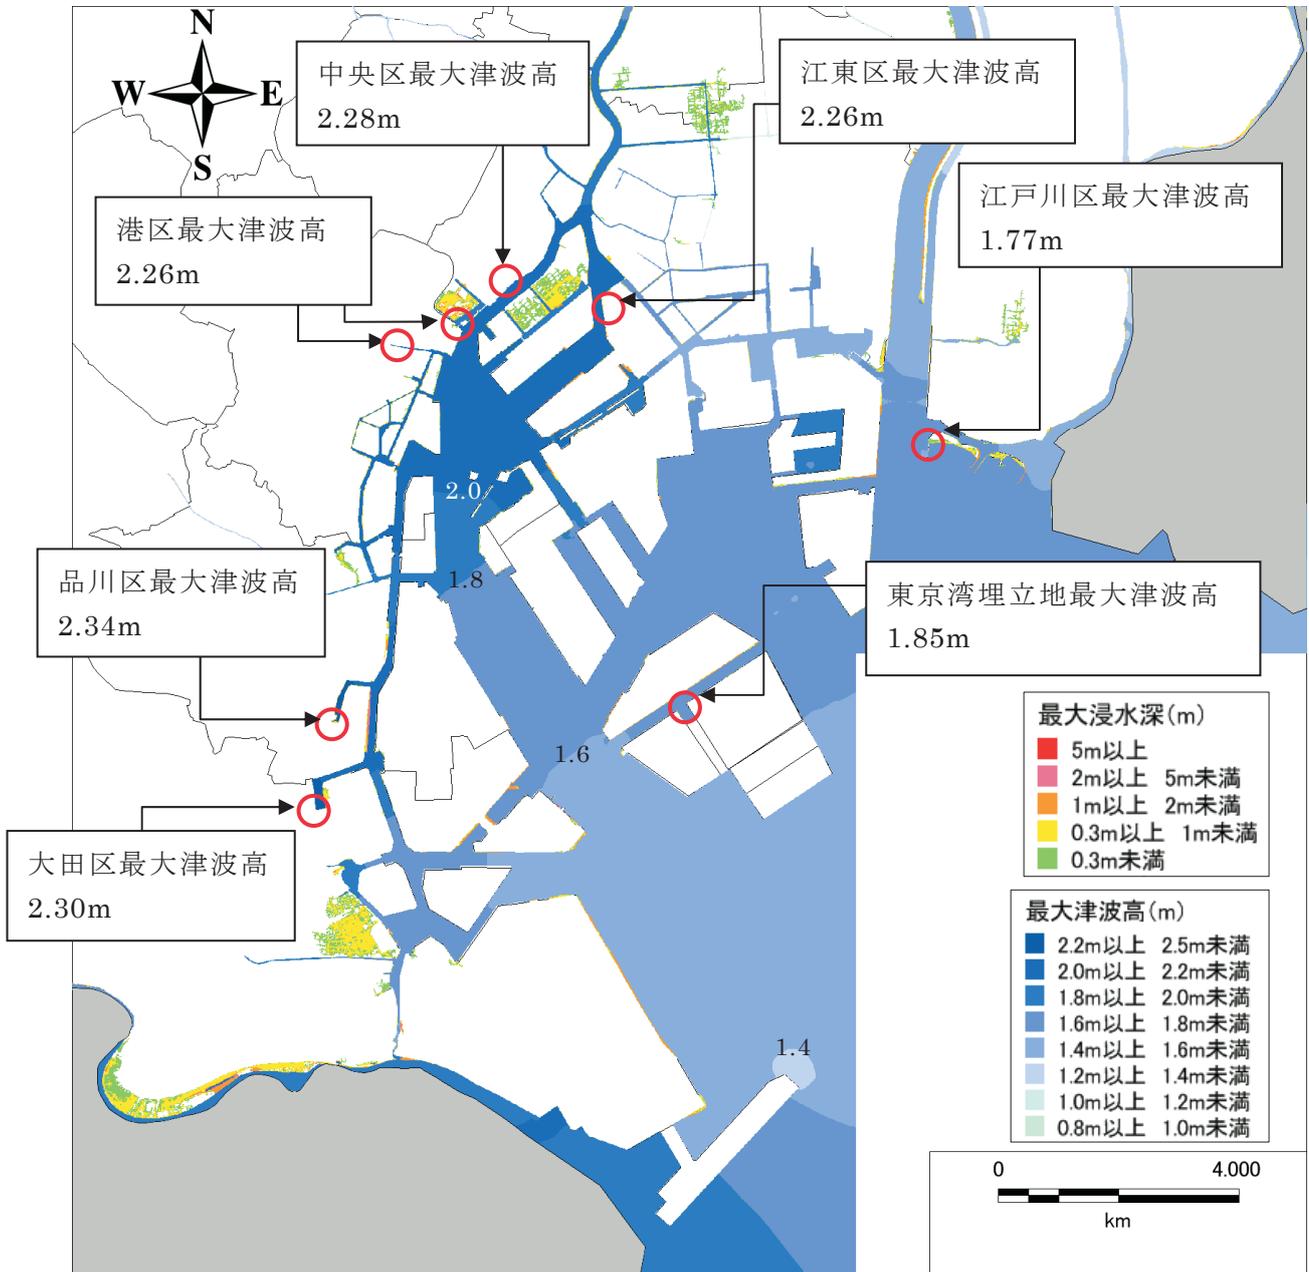
図 区部(東京湾岸)の最大津波高・最大浸水深分布図  
 (南海トラフ巨大地震(M9.1)ケース②・水門開放の場合)  
 (最大津波高の値は、地殻変動量を考慮した場合の値)

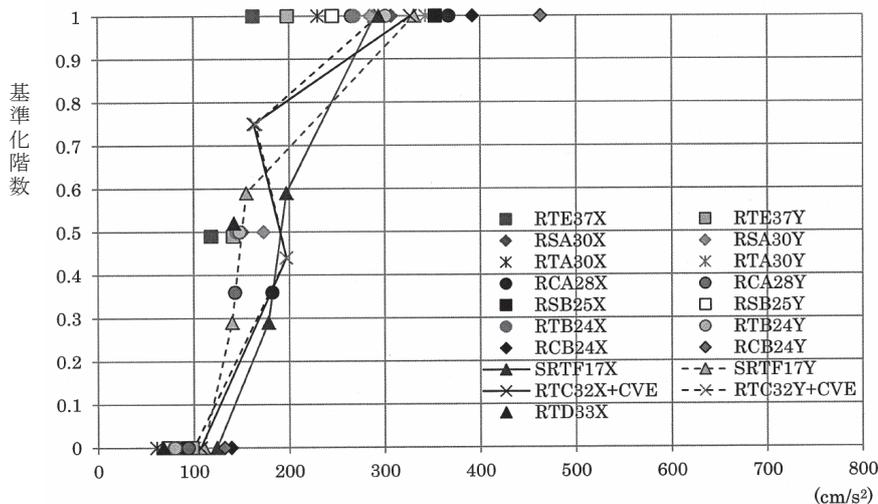
次の2つの図は、日本建築学会が調査した首都圏における鉄筋コンクリート系高層集合住宅と、鉄骨系超高層オフィスビルにおける強震記録から求めた最大加速度の高さ方向の分布図である。

建物高さは17階建てから50階建てまでであるが、図では最上階を1に基準化している。図より1階の最大加速度は50～150 cm/s<sup>2</sup>程度であるが、最上階では100～400 cm/s<sup>2</sup>程度まで増大していることが分かる。一方、加速度は低層から上層階まで単純に増大するのではなく、中層～最上階の間で下層階より加速度が小さくなる階が現れている。

図 首都圏(東京都・埼玉県・千葉県)の鉄筋コンクリート系高層集合住宅の最大加速度の高さ方向分布<sup>8)</sup>

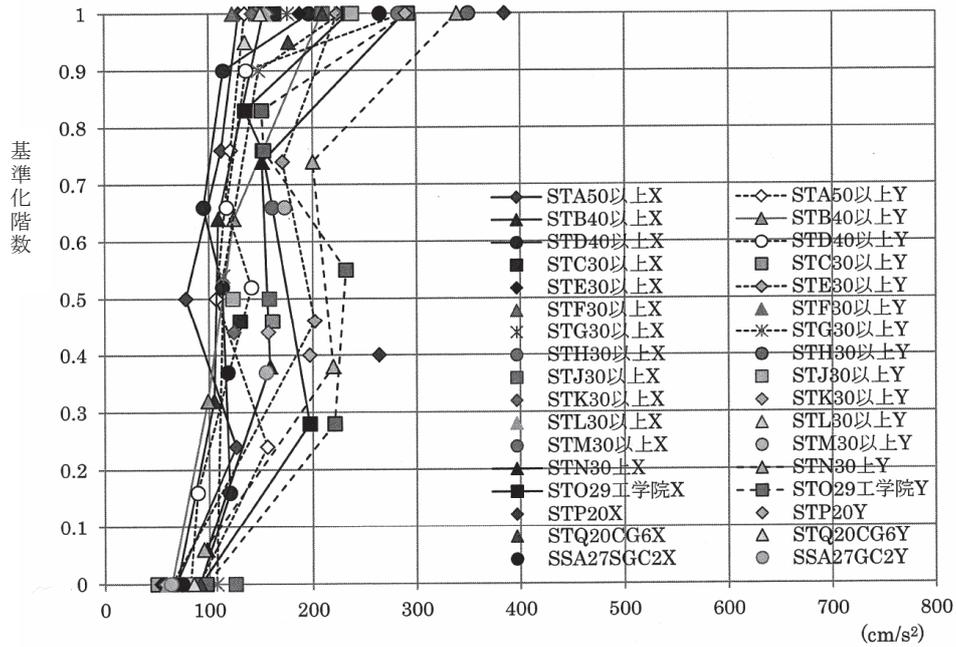
図 首都圏(東京都・埼玉県)の鉄骨系超高層オフィスビルの最大加速度の高さ方向分布<sup>8)</sup>

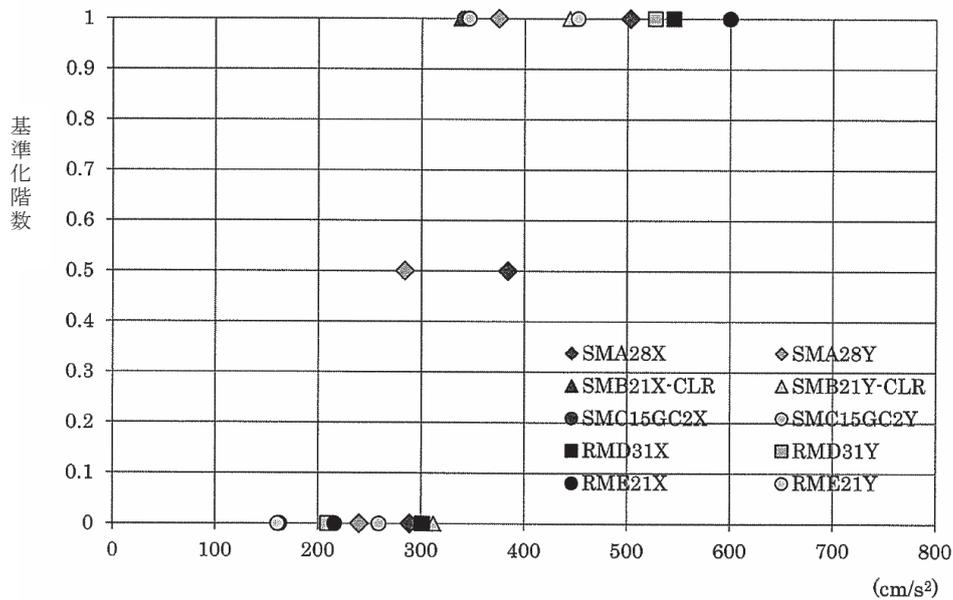
一方、下図はより大きな揺れを経験した仙台市を中心とする宮城県の高層集合住宅と鉄骨系超高層オフィスビルの最大加速度の高さ方向の分布である。建物階数は21階から28階建てまで分布しており、1階の最大加速度は200~300 cm/s<sup>2</sup>程度であるが、最上階では鉄骨造では300~450 cm/s<sup>2</sup>、鉄筋コンクリート造では450~600 cm/s<sup>2</sup>まで増大している。

図 宮城県の鉄筋コンクリート系高層集合住宅と鉄骨系超高層オフィスビルの最大加速度の高さ方向分布<sup>8)</sup>

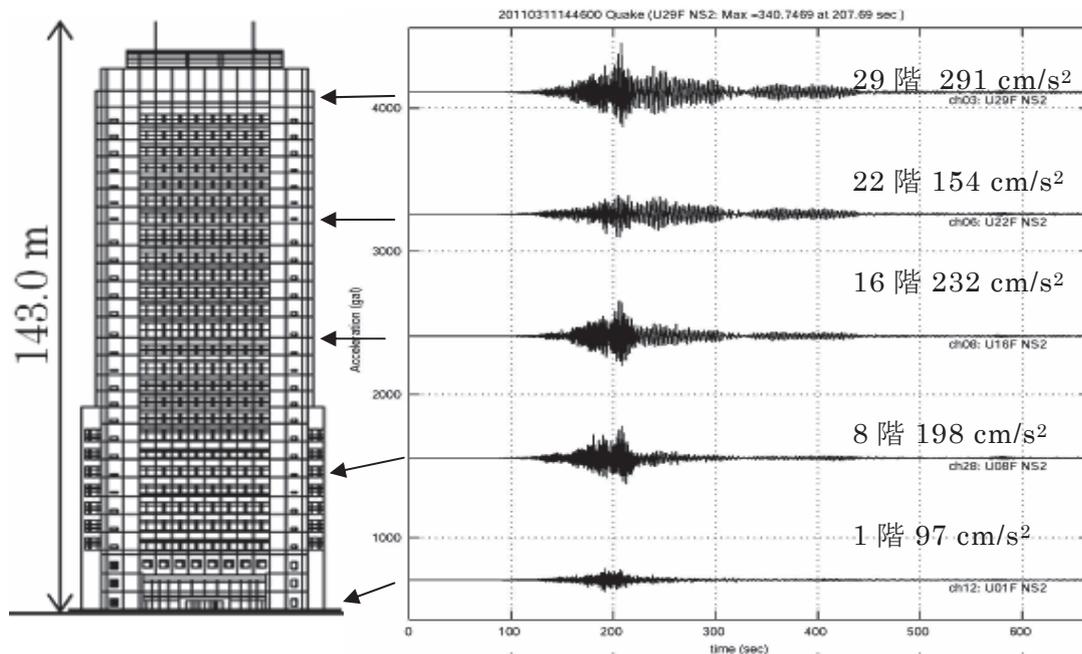
下図は建物の立面と観測した加速度波形（南北成分）を高さ方向に並べている。1階の大きな揺れの継続時間は100秒程度であるの対し、最上階では300秒以上と非常に長くなっている。

また、1階の最大加速度は $97\text{ cm/s}^2$ （震度4、変位で約10cm）であるが、最上階では $291\text{ cm/s}^2$ （震度6弱、変位で約40cm）まで増大している。加速度は1階から16階までは増大しているが、22階では一度小さくなり、29階では再び大きくなっている。これは、この建物の1次モード（周期約3秒）に加え、2次モード（周期約1秒）でも大きく揺れていたためである。

図 工学院大学新宿校舎における強震記録（南北成分の加速度、図中の観測階と最大値）

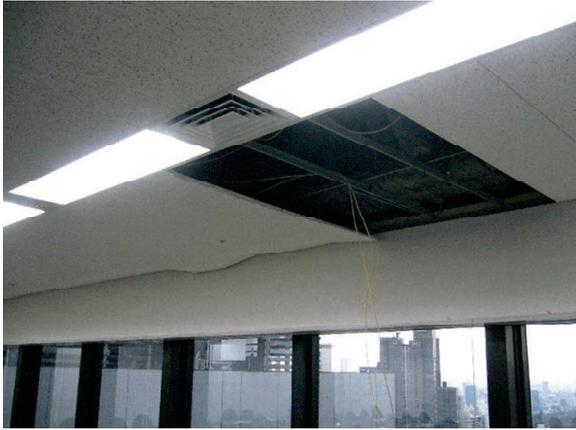
写真1に示すように、システム天井のパネルの落下やたわみは、中層階から高層階（14～28階）で広く見られた。ほとんどの家具やコピー機は固定してあったが、写真2に示すように固定していない本棚の転倒と、それによるパーティション（間仕切り壁）の変形が24階で見られ、写真3に示すように中層以上の階で固定していなかったコピー機の移動が確認された。幸いなことに負傷者は発生しなかった。

写真1 天井パネルの落下(28階)

工学院大学新宿校舎（前掲）では、中層階から高層階（14階から28階まで）で天井パネルの落下やたわみが広く見られた（左下の写真）。1台のエレベータロープが絡まり、機器に一部損傷が生じ、3週間ほど使用停止となった。

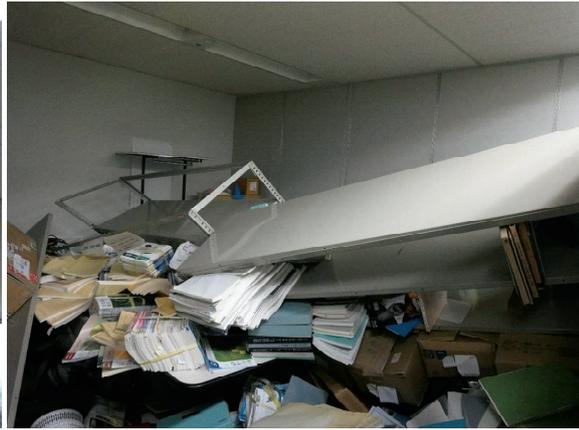
写真2 本棚の転倒(24階)

工学院大学新宿校舎（高さ 127m、29 階建）の 24 階では、固定していない本棚の転倒（左下の写真）、それによるパーティション（間仕切り壁）の変形が見られた。

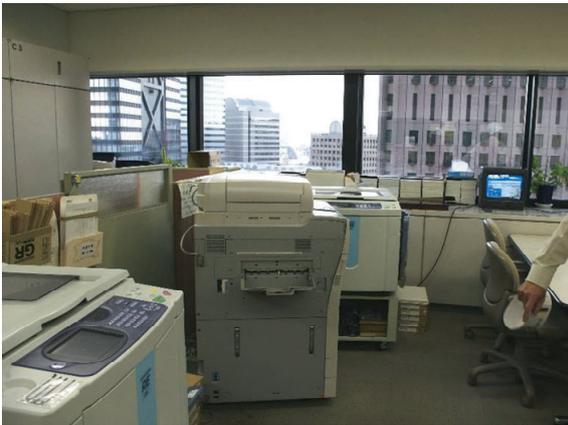
写真3 コピー機の移動(12階)

また、中層以上の階で固定していなかったコピー機の移動が確認された（右下の写真）。

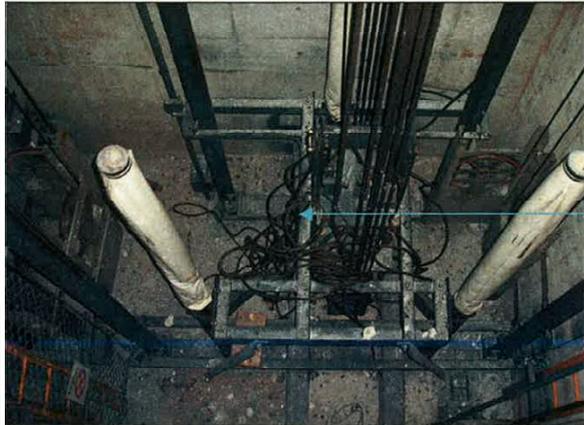
また、1台のエレベーターロープが絡まり、機器に一部損傷があり、3週間ほどエレベーターの使用停止を余儀なくされた。写真4は、新宿西口の別の超高層建物のエレベーターのコンペンロープ（テールロープ）の被害例である。

写真4 新宿西口超高層ビルのエレベータ被害例

また、新宿西口にある別の超高層建物でも、エレベータのテールロープの絡まり等の被害が発生した（右下の写真）。

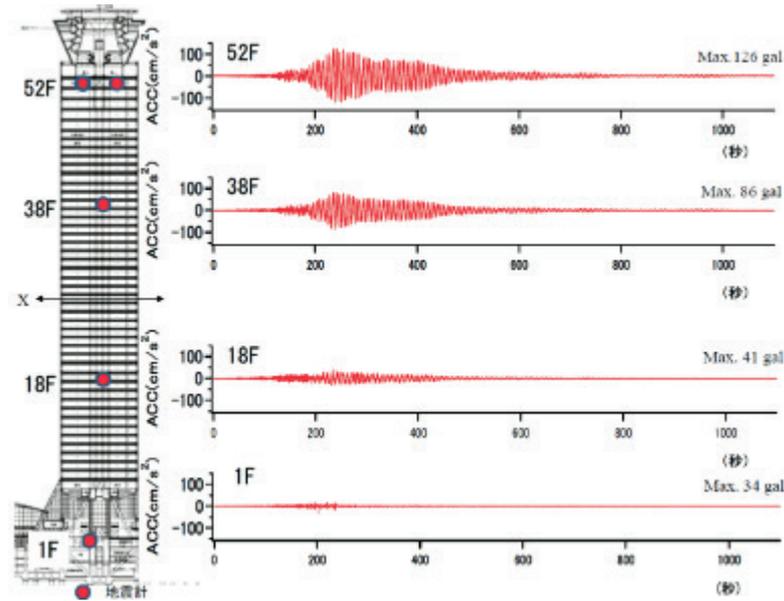
震源から遠く離れた大阪府咲洲庁舎（55階建、高さ256m）では、1階で観測された最大加速度34gal、最大変位約9cmに対し、高層階で126gal（約4倍）、約140cm

(約 15 倍) に増幅した。長周期地震動による地盤の卓越周期と建物固有周期が一致し、共振現象が発生したと考えられている<sup>9)</sup>。

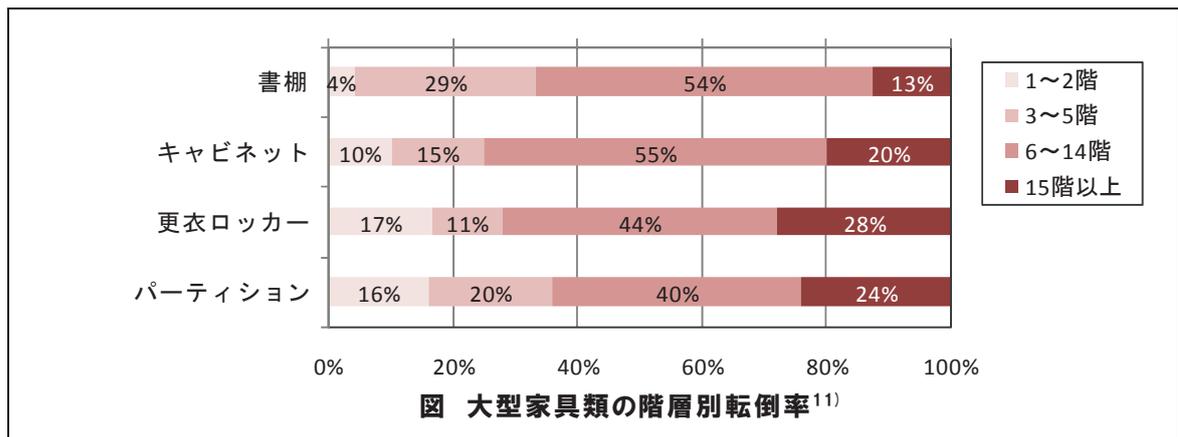
また、東京消防庁が仙台市内で実施した調査による大型家具類の階数別被害率（次図）をみると、7割以上が6階以上の階で発生していることが分かる。ただし、低層階でも被害が発生していることに留意する必要がある。
