## 第2部 立川断層調査

### 1 調査結果

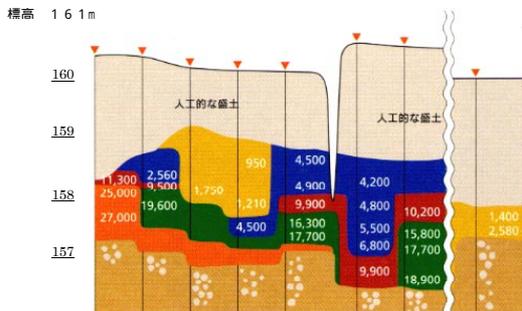
図-6 ボーリング調査による地質断面で確認した霞川の流路変化

地層の中の数字は放射性炭素の測定に基づく西暦 1950 年からさかのぼった年代値。色の違う地層はそれ以前の地層を削り込んで流路にたまったそれぞれ違う時期の堆積物を示す。はボーリング位置

立川断層が霞川を横切る地点では、断層が動くことによって下流側がせき止められるために上流側に低湿地ができ、それを削ってまた新しい川の流路ができるということを繰り返していると考えられます。今回の調査ではトレンチ（調査用の溝）とボーリング（小口径の穴をあけて地層を取り出す）によって低湿地の地層と川の流路をみつけ、それらの形成時期から断層の活動時期を推定しました。その結果、上流側にたまった地層を大きく削るようにして流路ができた時期は、約 2 万年前から現在までの間に 3～4 回あることがわかりました。この時期の間隔は立川断層が動くパターンを示している可能性があります。

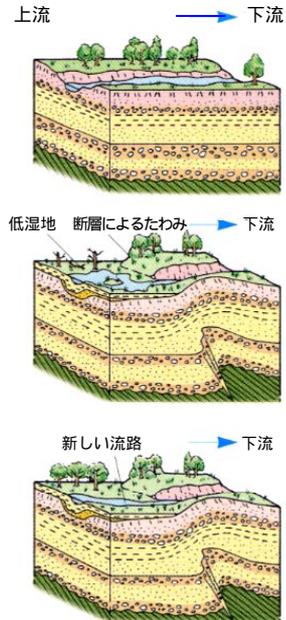
図-7 霞川が立川断層を横切る地点の模式断面図  
断層で下流側が隆起し上流側に低湿地ができる。横切る地質断面

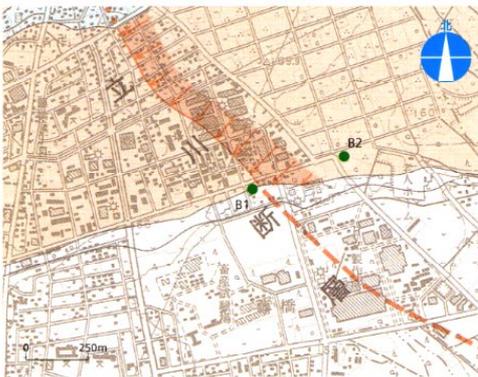
図-8 今井地区のボーリング調査位置図  
1：25,000 都市圏活断層図「青梅」を使用

青梅市今井付近の金子台で平成 10 年度にボーリングを掘削し、立川断層の地下でのずれの量を調べました。その結果、立川断層は過去数十万年間に繰り返し活動していたことがわかりました。

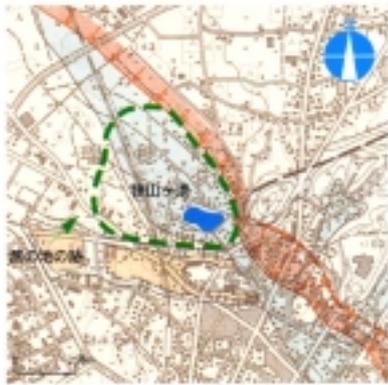
図-10 狭山ヶ池の調査位置  
1:25,000 都市圏活断層図「青梅」を使用

瑞穂町にある狭山ヶ池は江戸時代初期に旧狭山ヶ池（<sup>はこ</sup>管の池）を人工的に排水したあとに残った池です。管の池は、断層によって川がせき止められてできた池と考えられています。今回の調査では、管の池の跡と考えられる平坦地でボーリングを掘削し、地層の中に断層の動きを示すような痕跡があるかどうかを調べました。池の底にたまった地層を薄切りにしてX線を照射すると、肉眼では見えなかった模様が見えます。調査の結果、今から約17,000年ほど前に池の底の泥や砂粒のたまり方が急に乱れるような「事件」が起こっていたことがわかりました。このような事件は洪水などでも起こりますが、断層が動いて池に土砂がもたらされるような環境の変化があった可能性も考えられます。

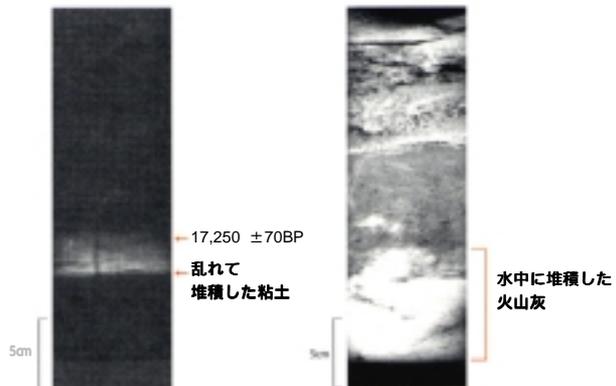
図-11 ボーリングコアのソフトX線画像から読みとった「事件」  
数字は放射性炭素の測定に基づく年代値。BPは西暦1950年からさかのぼることを示す。

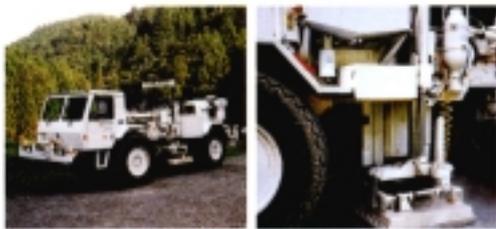
写真-1 人工地震を発生させる起震車

武蔵村山市<sup>みつぎ</sup>三ツ木と立川市泉町では断層の地下深部の構造を調べるために、反射法弾性波探査を行いました。この調査では、機械で人工的な地震動を発生させ地下の地層から反射してくる振動をとらえて、地層の傾きや断層による切れ目の有無などを断面図のように表します。調査の結果、断層付近では地層が大きくたわみ、地下深部では断層を挟んで岩盤が大きくずれていることがわかりました。

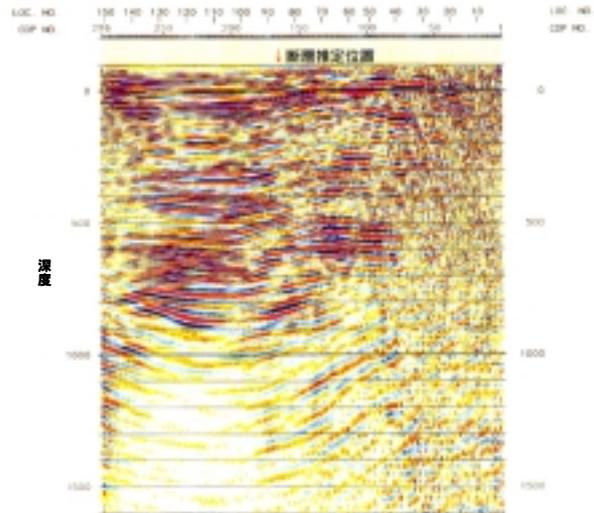
図-12 立川市泉町付近の地下深部の構造

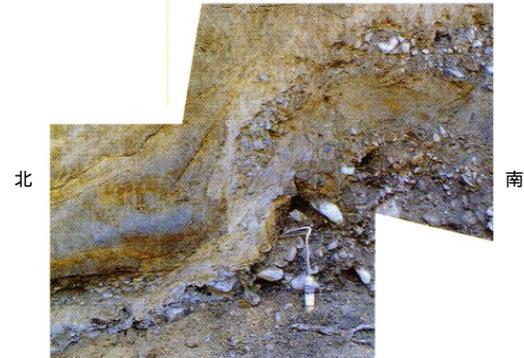
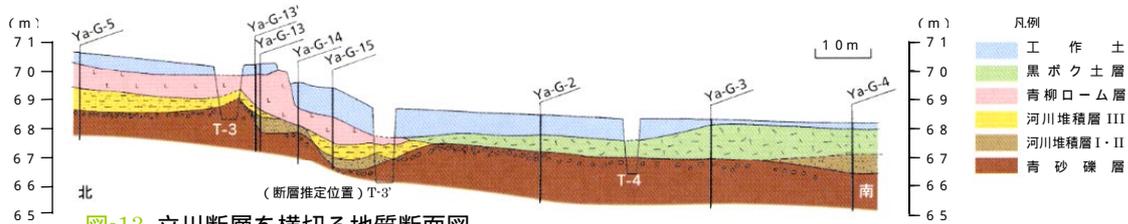
図-13 立川断層を横切る地質断面図  
推定される断層の位置をはさんで地層の分布高度に違いがみられる。

国立市谷保付近には湧水を水源とする矢川が流れています。矢川の流路は立川断層の近傍で向きが急に東から東南方向に変わります。この原因としては断層が動いて下流側が隆起し、断層に沿って流路が曲がったことが考えられます。今回の調査ではボーリングで採取した地層の年代をはかって流路変遷の時期を求めることにより断層の活動時期を推定しました。また、矢川の中流域では断層近傍でトレンチ調査を行い地表付近の断層の構造を調べました。その結果、立川断層は今から約12,000 ~ 14,000 年前に活動した可能性が高いことがわかりました。また矢川は約5,000 年前から現在の台地の上を流れるようになったと推定されると、それ以降の時代にもう1 度流路が変わったらしいことがわかりました。

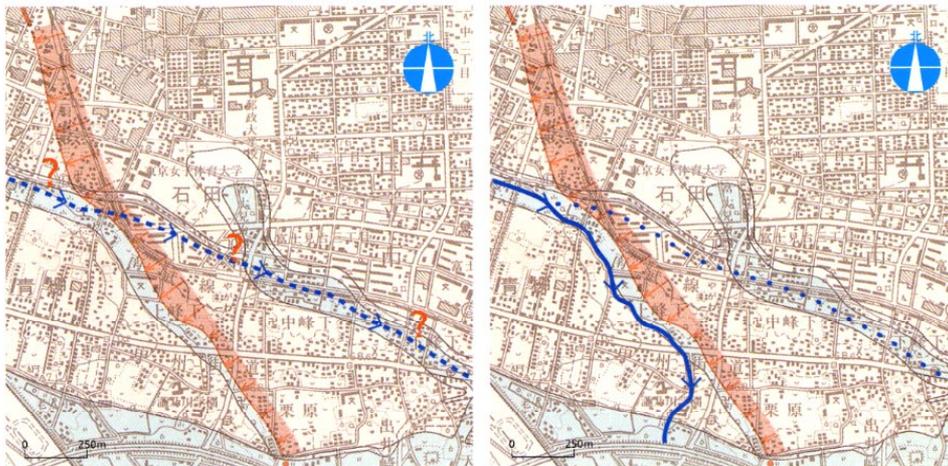
図-14 立川断層と矢川の流れの変化  
1: 25,000 都市圏活断層図「青梅」を使用左: 断層運動前 右: 断層運動後
