第3章 災 害 復 旧

第3章 災害復旧

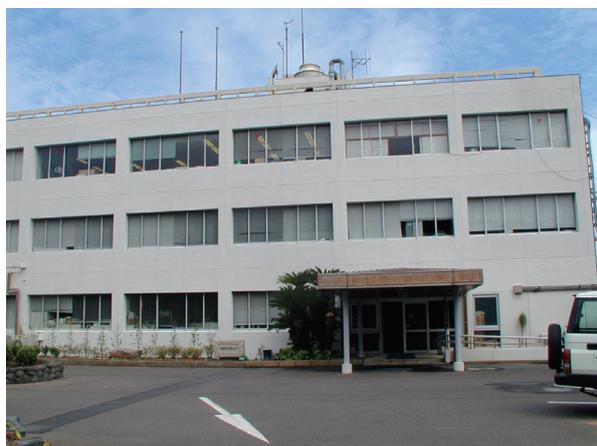
三宅支庁庁舎

これに先立ち、東京都三宅支庁舎に脱硫装置を設置するとともに、扉などから外気が入ってこないよう窓を目張りし、防災機関職員等の試験滞在を、同年 5 月 4 日から 2 ヶ月にわたり実施した。

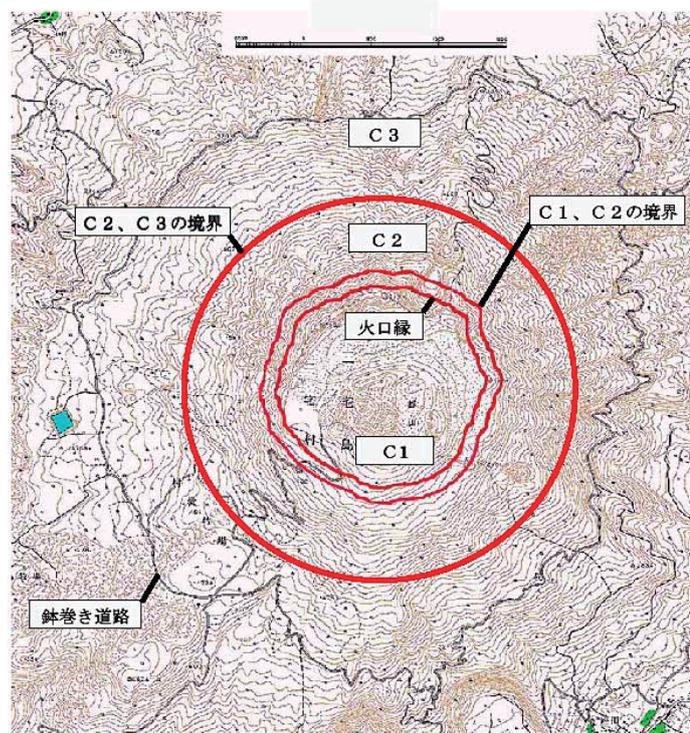
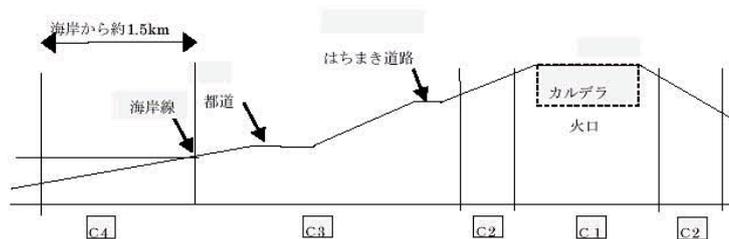
見直し後の区域

さらに平成 13 年 11 月 1 日には、10 月 22 日の火山噴火予知連絡会見解「引き続き三宅島の火山活動は全体として低下途上であり、山麓に災害を起こすような規模の大きな噴火の可能性を示す観測結果は得られていない。」及び、それまでの噴石等の実態も踏まえ、カテゴリー区分の見直しを再度行った。

見直しの概要は以下のとおりである。

ア C1区域

火口縁の外側約100m以内

→火口縁の外側50(北側)~100m(南側)以内

イ C2区域

C1の外側より火口縁から約500~700m外側までの区域

→C1の外側より火口縁から約500(北側)~600m(南側)外側までの区域

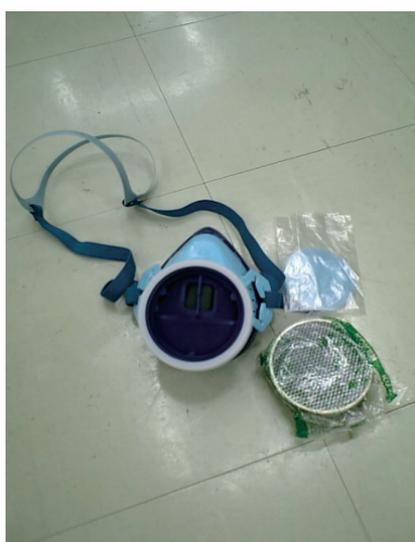
防毒マスク(各関係機関により外形等は異なる)

平成12年12月8日には、東京都災害対策本部及び政府非常災害対策本部は「三宅島島内作業等にかかる今後の進め方等について」を定め、島内作業の安全性をより高めるため、従来の火山対策の指針に、防毒マスクの装着による作業の遵守事項を新たに盛り込んだ。これにより、ガス濃度の高い場所(窪地など)での防災作業及び火山ガス等の観測時には、防毒マスク(SO₂用)を装着することを義務付けた。

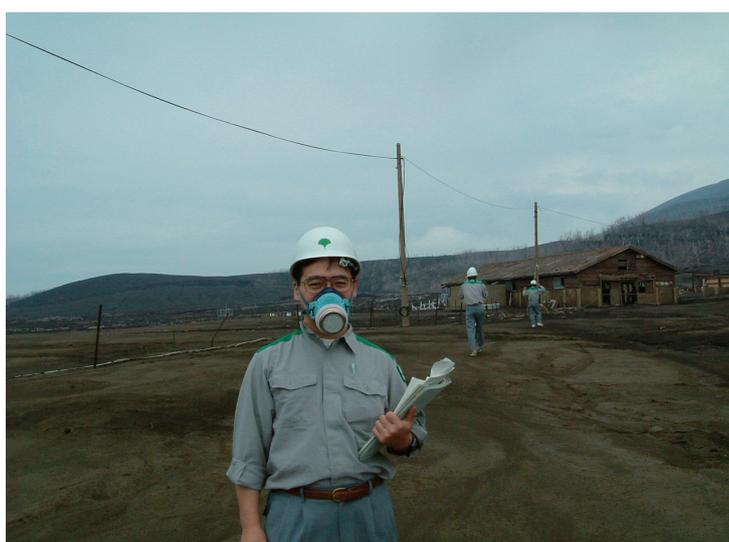
防毒マスクを装着した職員(平成15年7月15日)

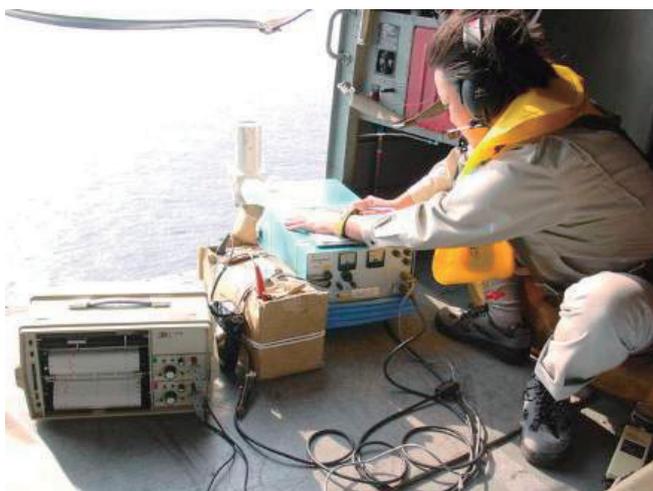
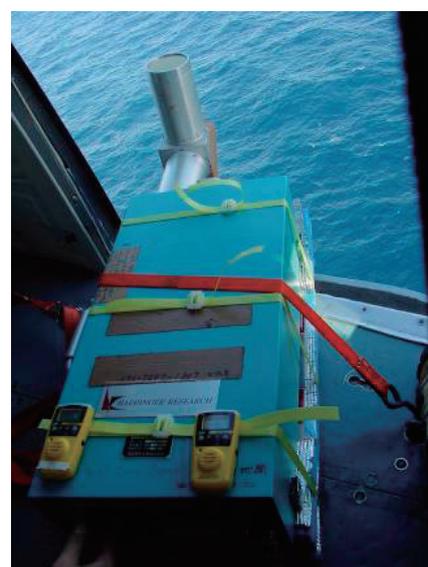
観測状況写真

大気中の二酸化硫黄の量を測定する観測装置 →
(COSPEC)

COSPECでは二酸化硫黄が固有の紫外線を吸収する性質を利用して観測地点から上空までの総量を測定する。ヘリコプターの扉から突き出した筒状の部分が天頂方向からの光を取り込む受光部で、手前の本体部で測定する。

COSPEC (右) の受光部から取り込んだ光のうち、二酸化硫黄が吸収する固有の紫外線の強度を電気信号に変換してレコーダ(左)に強度を記録する。

気象庁は、通産省工業技術院地質調査所(現・産業技術総合研究所地質調査総合センター)及び東京工業大学の協力を得て、COSPEC(相関スペクトロメータ：二酸化硫黄ガスが紫外線を吸収する性質を用いて二酸化硫黄濃度を遠隔観測する機器)による二酸化硫黄放出量の観測を8月26日から開始した。

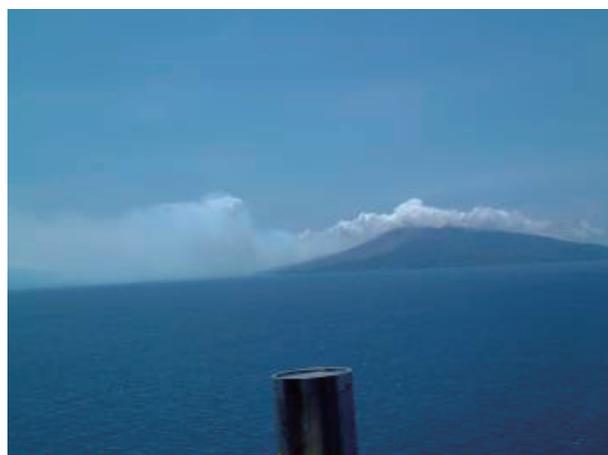
噴煙の中での観測 →

三宅島の火口から噴出した噴煙は、風下側にたなびく。たなびく噴煙の下を、ヘリコプターでかいくぐるように横断することで、ヘリコプター上空の噴煙中に含まれる二酸化硫黄の総量が測定される。

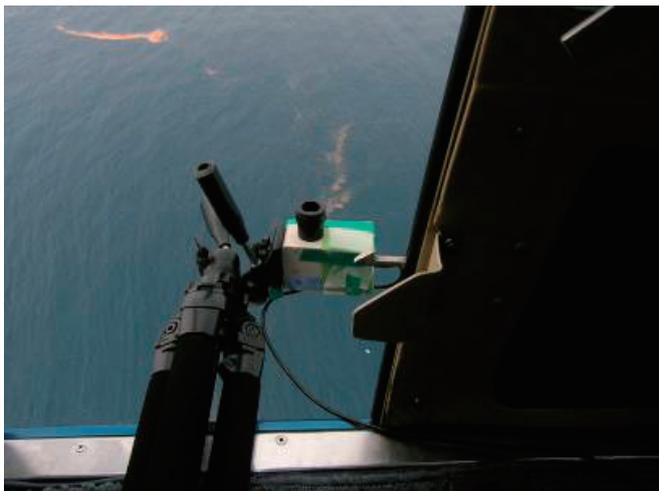
←DOASによる測定

平成15年7月からは、小型のDOASと呼ばれる小型の測定器でも測定を行った。三脚にとりつけた白い部分がDOASで、COSPECと比較して大幅に小型化されたことがわかる。

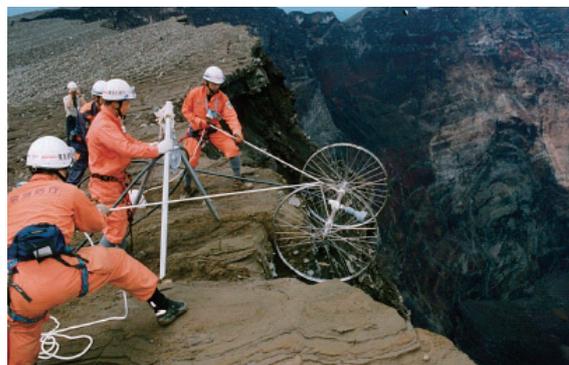
火口付近での投入

平成14年から東京工業大学が中心となり、カルデラ内にガス吸引用パイプを設置して直接採集する試みが行われた。また、平成15年春には、気象庁は、地震計、GPS等の観測機器の再配置を行うとともに、火口を覗く火口監視カメラを設置、火口縁に地震計も置き、連続監視を始めた。

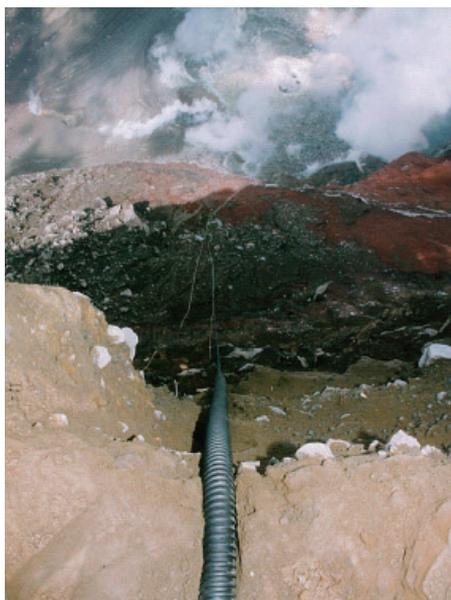
投入されたガス採取パイプ

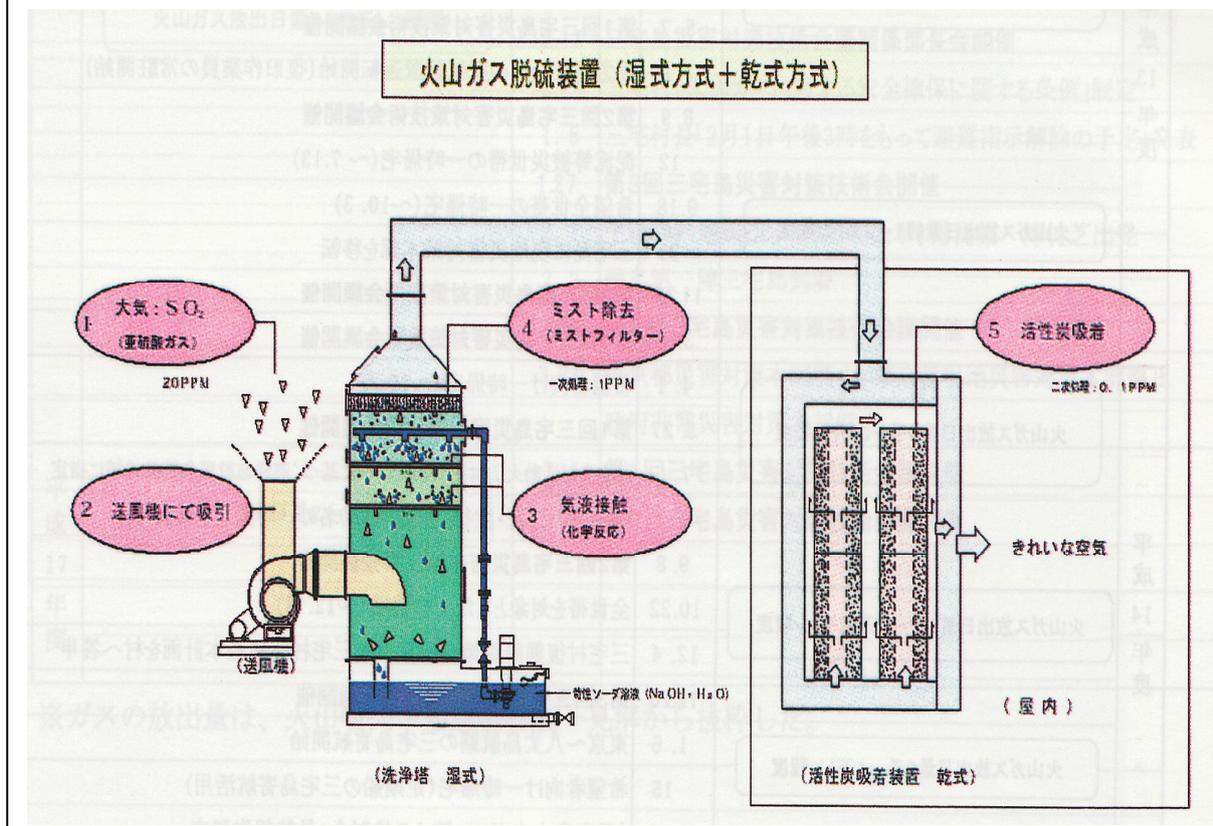
乾式フィルターにより亜硫酸ガス(SO_2)を除去する方式。

除去のメカニズムは、亜硫酸ガス(SO_2)を活性炭に添着した酸化触媒で酸化することにより、硫酸や硫黄の形で活性炭内に保持するものである。硫化水素(H_2S)も除去することが可能で、この乾式方式が広く普及するようになった。ただし活性炭の吸着能力再生は、島内では作業が出来ず、本土に持ち帰る必要がある。このため、代替としてのフィルターの備えが必要となる。

脱硫装置には、酸化剤を塗布した活性炭フィルターで除去する「乾式方式」と、水酸化ナトリウム溶液の中を通し中和させて化学処理する「湿式方式」の 2 つの方式がある。初期に建造されたクリーンハウスでは、「湿式方式」と「乾式方式」を併用した宿舎が多い。2 つの方式を併用した理由は、火山活動の初期段階では、火山ガスだけでなく降灰もあり、初めに「湿式方式」を通すことで火山灰を除去して「乾式方式」の活性炭フィルターを保護すること、また両方式を併用することで一方の脱硫装置が故障した場合のバックアップ機能を確保することであった。

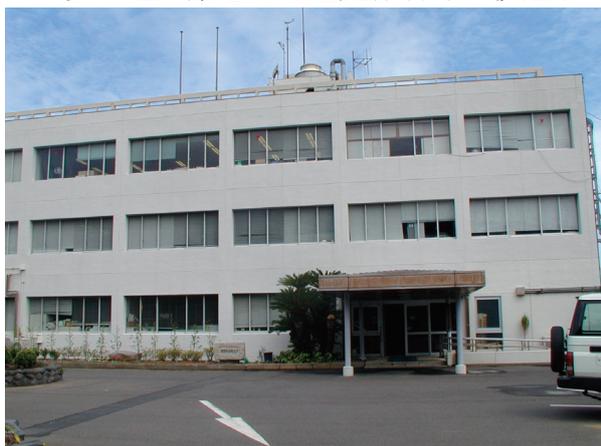
三宅支庁庁舎

クリーンハウスの第1号は、東京都の三宅支庁である。「乾式方式」の脱硫装置を設置し、外気が入ってこないよう窓に目張りをし、室内の圧力を外気より僅かに高めるなどの工夫を施して、平成13年5月から約2ヶ月間にわたり、防災機関職員等による試験滞在を実施した。寝室は元会議室の大部屋で、食事はレトルト食品、トイレの水は雨水を溜めて利用するなど不自由な生活であったが、この試験滞在中で、クリーンハウスの安全性や緊急時の避難体制等が検証された。

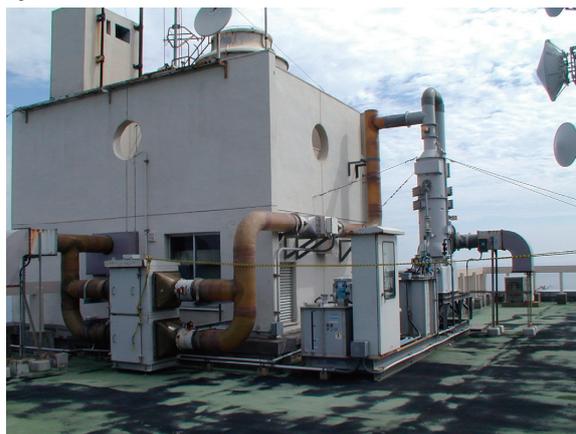
三宅支庁屋上脱硫装置

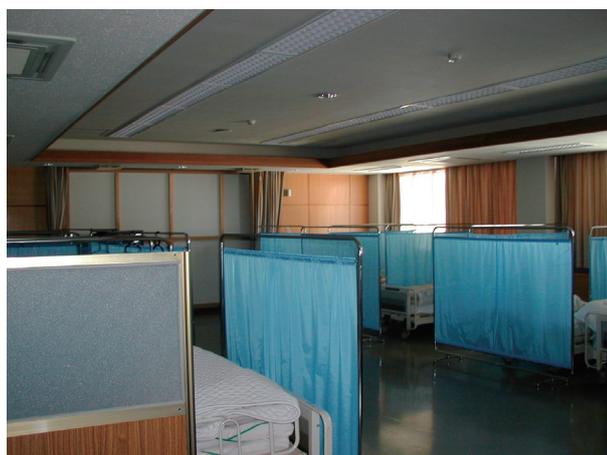
三宅支庁内のクリーンルーム

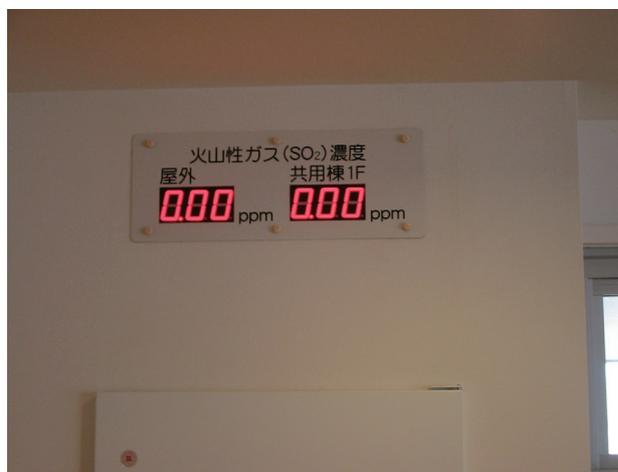
避難施設内ガスモニター

脱硫施設：屋外のガス濃度に応じて自動運転を行う

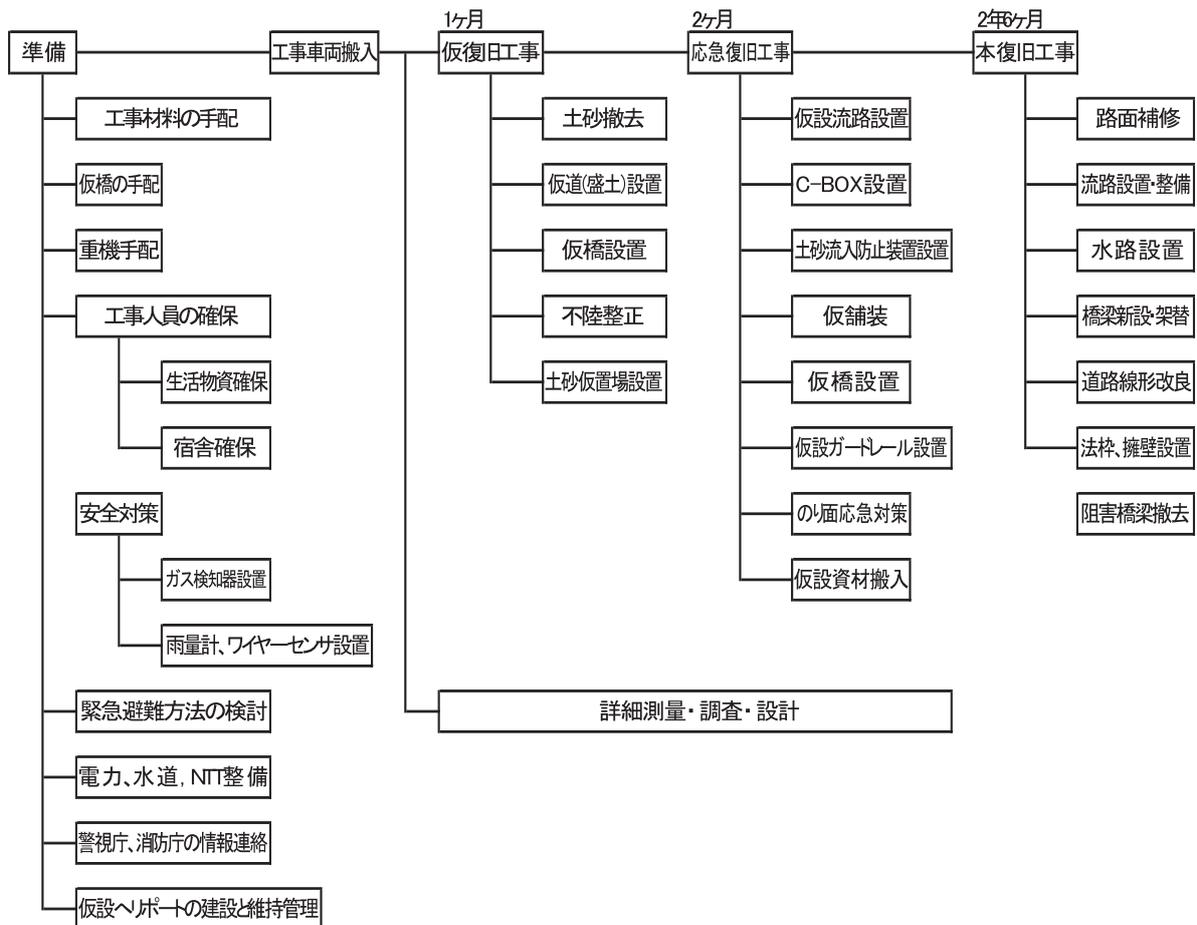
図 3. 1 三宅島・都道の復旧工事流れ図（都道）

交通確保のため、初動対応として必要最小限の対応を行って以降、仮復旧、応急復旧、本復旧と段階的に復旧工事を実施した。準備から仮復旧、応急復旧を経て本復旧工事に至る方針及び過程を表 3.2、図 3.1 に示す。これらの工事に着手するには表 3.3 に示すような条件が満たされている必要があり、電気、水道など島内インフラの復旧が欠かせない。そのためにも、仮復旧では必要最小限の道路機能を回復することが急務であった。

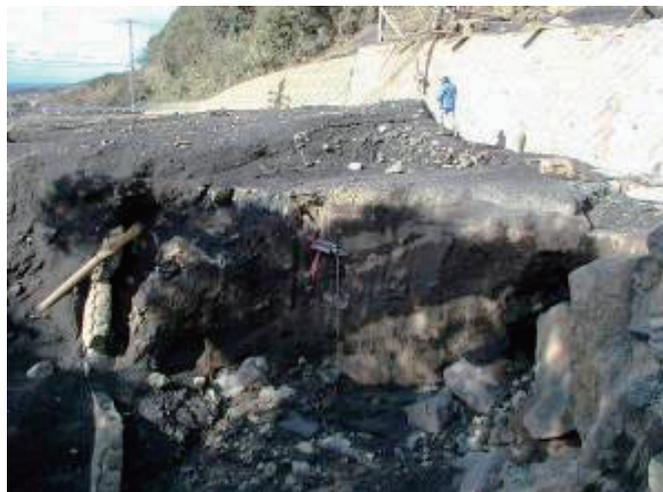
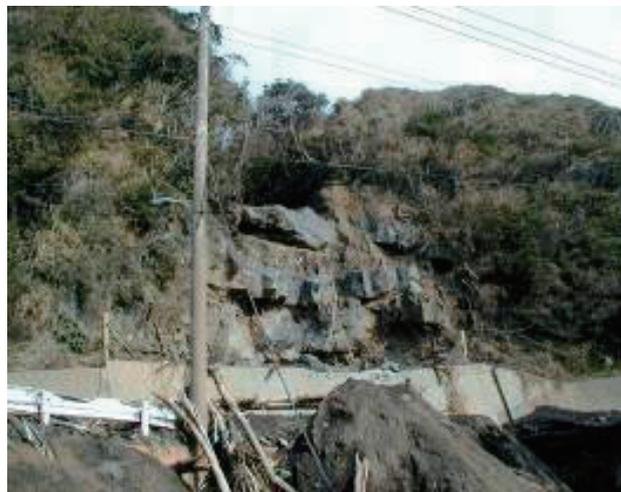
「立根」道路決壊状況

「立根」被災状況

ある。都道の大半の区間には迂回路がなく、溪流を横断する箇所では泥流、土石流により道路が決壊している箇所も多かった。このため、三七沢、仏沢、芦穴、立根、そして空栗の各橋については原形復旧ではなく、新たに橋梁を設置し、応急復旧として仮橋を設置して、工事中の通行を確保することとした。

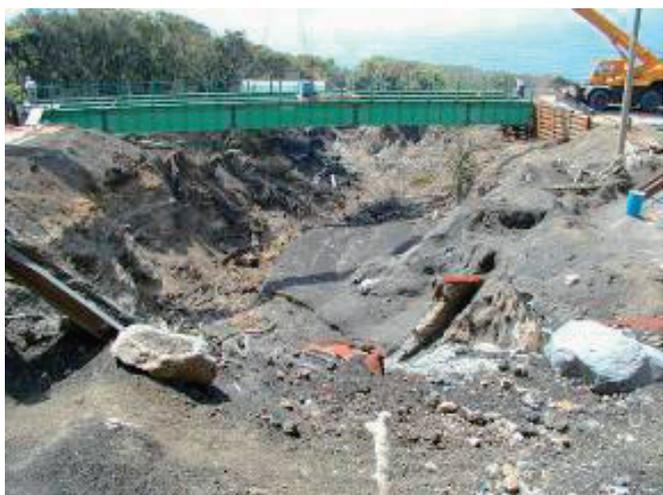
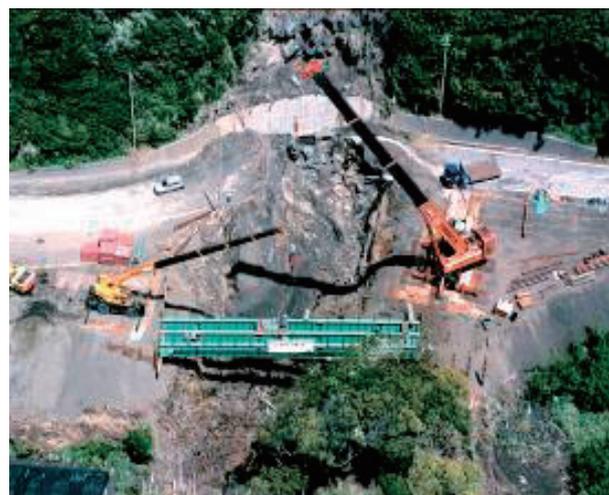
「立根」仮橋架設状況①

「立根」仮橋架設状況②

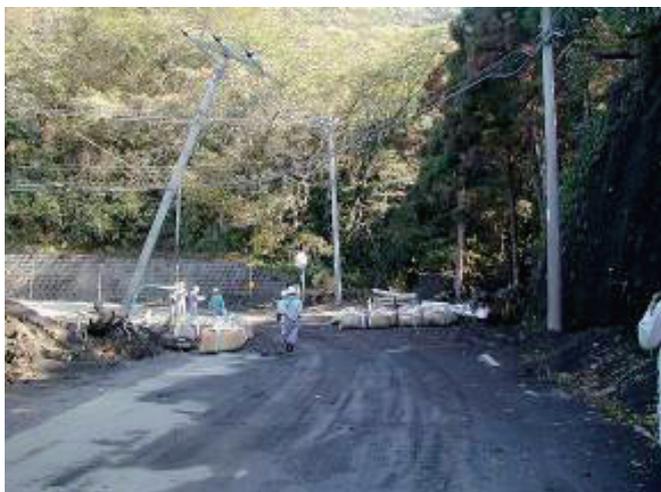
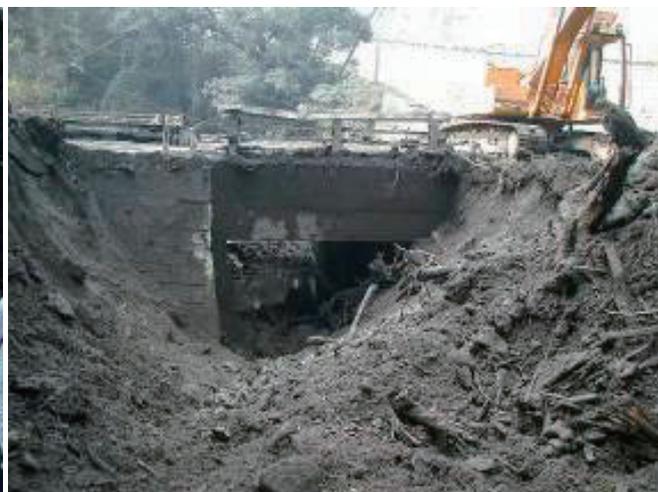
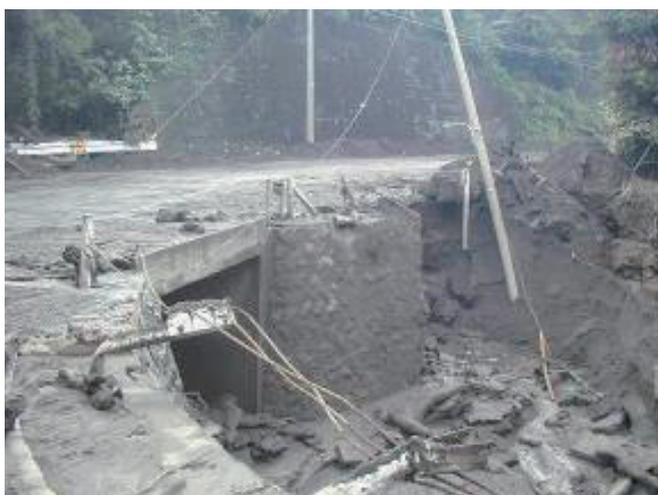
平山橋付近の状況

閉塞したカルバートの状況

下流側被害状況

しかし現位置での原形復旧では、河積断面積が絶対的に不足しており、被災原因を除去できないため、海側に必要な桁下空間が確保できる位置までシフトして、新たな橋を設置することとした。これによって、現橋を使用しながら本復旧が可能となるとともに、新橋により取り付け道路の線形が一部改良され、走行性の向上が図られ、構造的にもより堅固なものとすることができた。

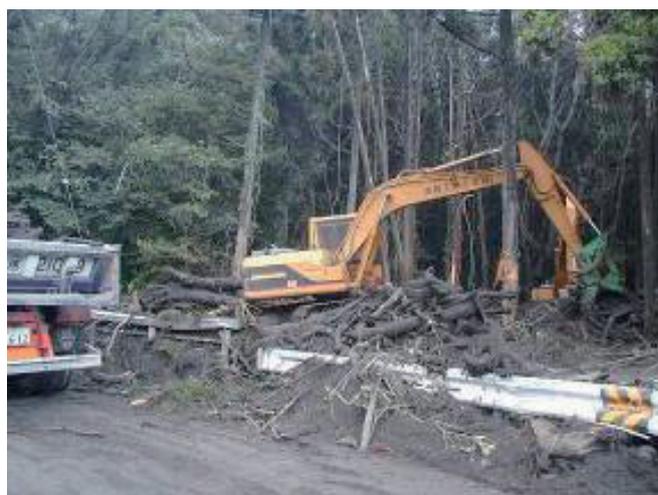
溪口部に堆積した流木の撤去

- ・ 橋梁部河積断面確保：流木の撤去
- ・ 上載荷重の軽減：車線親制
- ・ 大型土のうによる破壊・崩壊箇所の補強
- ・ 危険箇所立入禁止：大型土のうおよび防護柵の設置

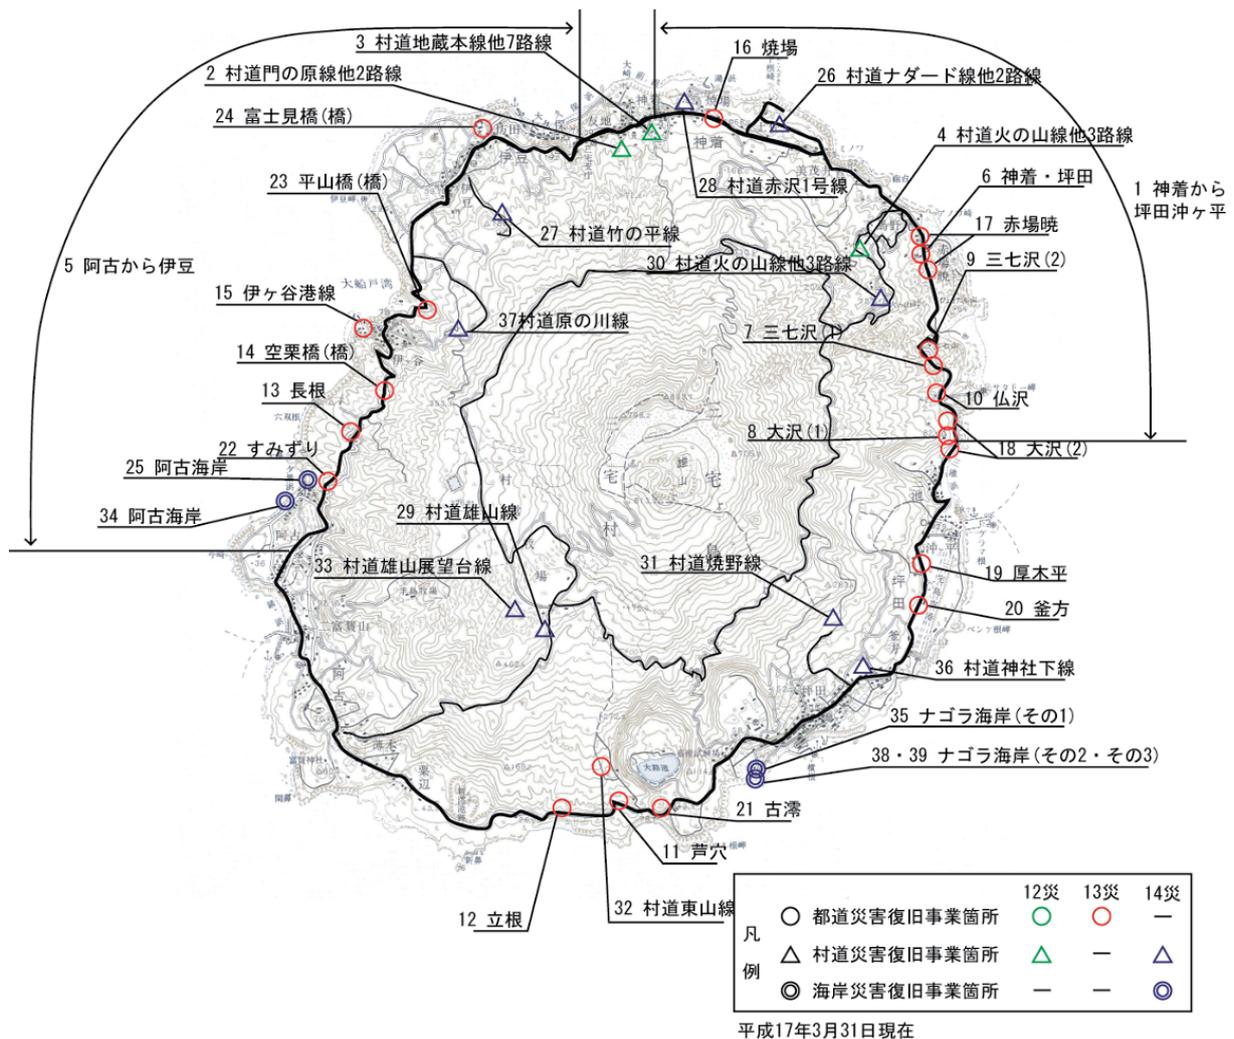
図 3.2 平成12年～14年災害復旧事業箇所

平成14年度災害復旧事業については、災害査定で採択された村道10路線を平成13年度と同様に、神津島からの渡航により工事を実施し年度内に完了した。

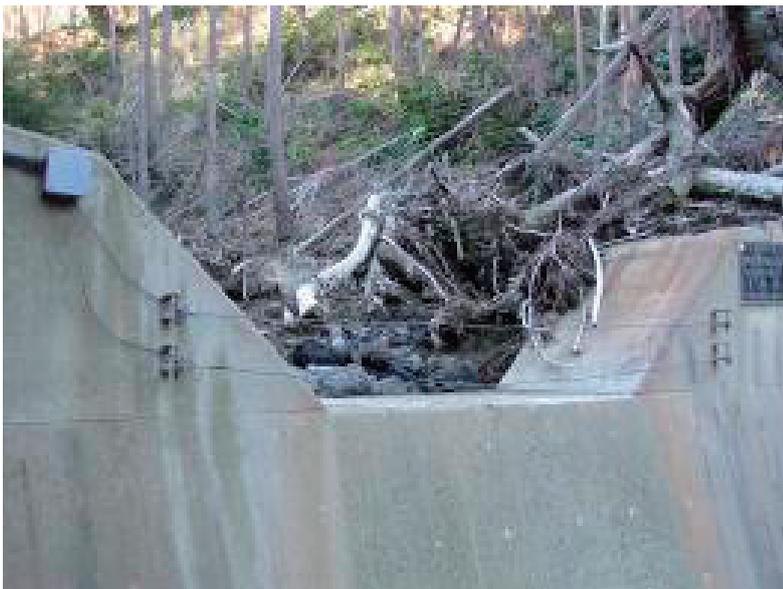
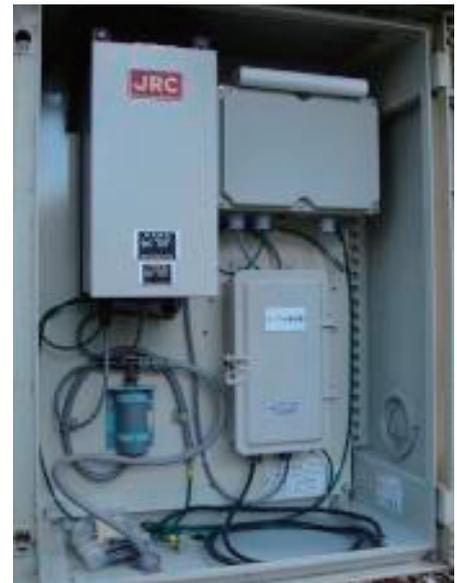
釜の尻沢のワイヤセンサー設置状況(左)とワイヤ局(右)
